**COMUNE DI TERDOBBATE**

**MANUTENZIONE  
STRAORDINARIA  
IMMOBILE COMUNALE  
VIA ROMA n. 11**

**RELAZIONE TECNICA**

**PROGETTO ESECUTIVO**

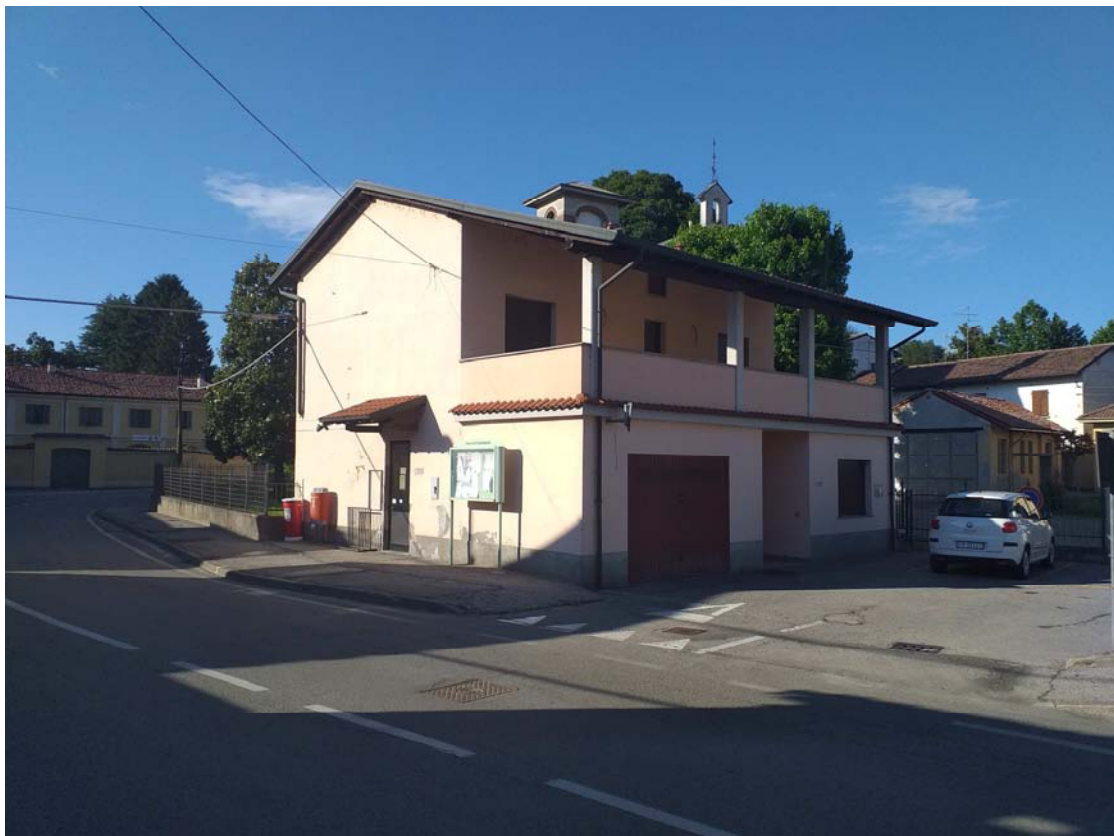
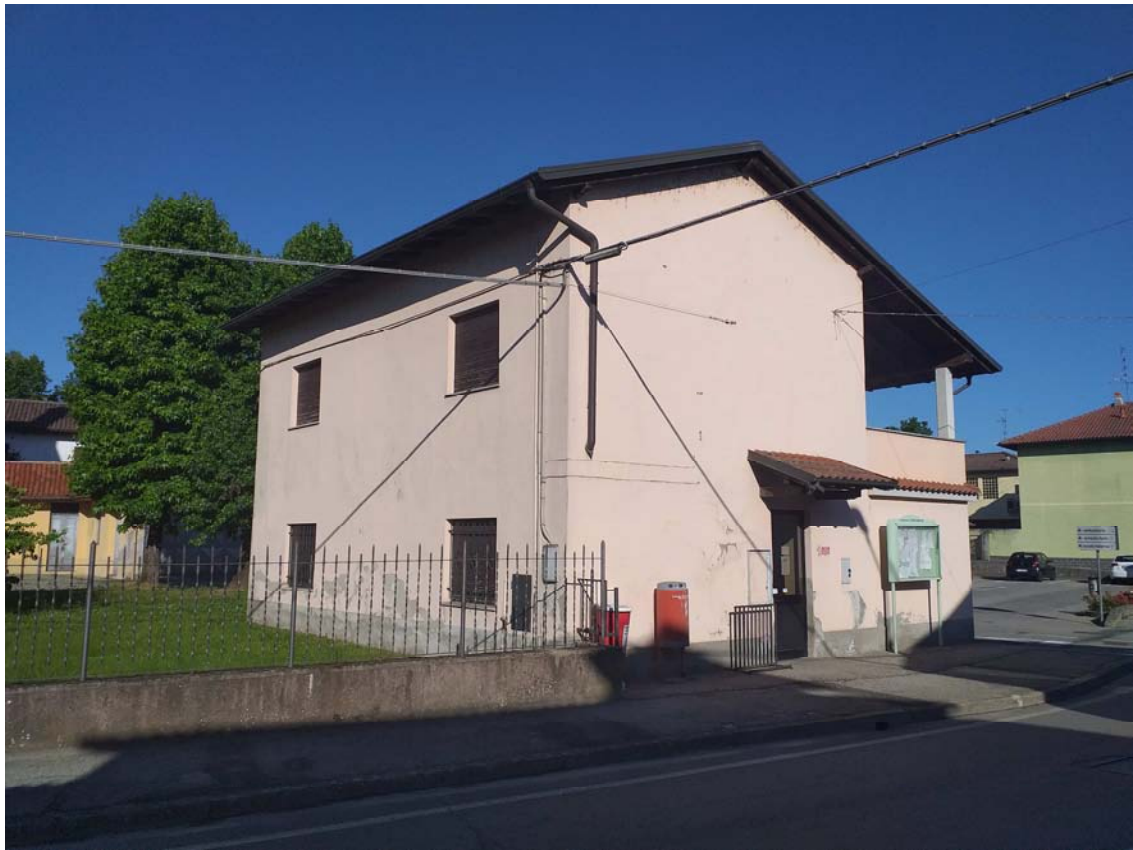
Allo stato attuale l'immobile evidenzia in generale, degrado e danneggiamento dei muri perimetrali, mentre fino ad un'altezza di 1,50 m. i muri perimetrali sono interessati da fenomeni di risalita di umidità causata dall'acqua presente nel terreno oltre che dalle condizioni climatiche e dall'esposizione sfavorevole delle facciate stesse. Lo stesso fenomeno è visibile anche in molti punti all'interno dei locali per un'altezza di 1,50 m.

L'intervento di manutenzione straordinaria, prevede sulle facciate esterne il rifacimento fino ad un'altezza di circa 5.00 metri dello strato di rivestimento tramite spicconatura e realizzazione di nuovo intonaco, mentre sulla muratura interna la spicconatura e successiva realizzazione di intonaco solo per un'altezza di 1,5 m. dal pavimento.
